INFORME ESTRUCTURAL VISUAL SUPERFICIAL

El presente informe se lo realiza por solicitud mediante MEMORANDO GADIMCD-DGA-SSG-2025-0356-M, con el objetivo de realizar una verificación preliminar del estado estructural actual del puente Daule-Guayaquil, el paso elevado sobre la Av. León Febres Cordero y sus respectivos accesos viales.

**IMAGEN DE PUENTE DAULE-GUAYAQUIL, PASO ELEVADO SOBRE LA AV.
LEON FEBRES CORDERO Y ACCESO-SALIDA AL PUENTE DAULE-GUAYAQUIL**

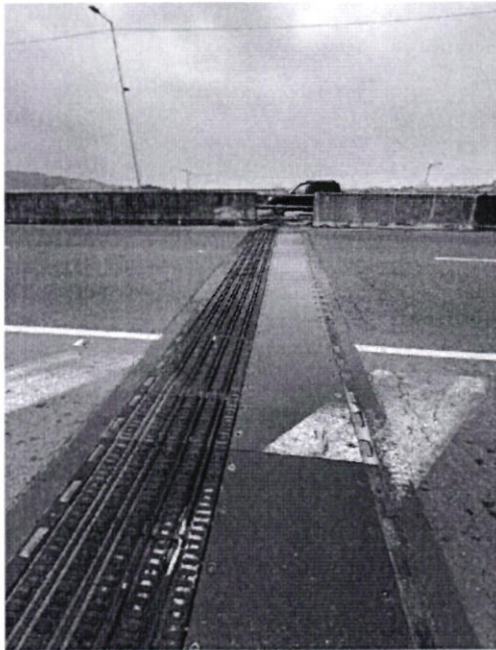
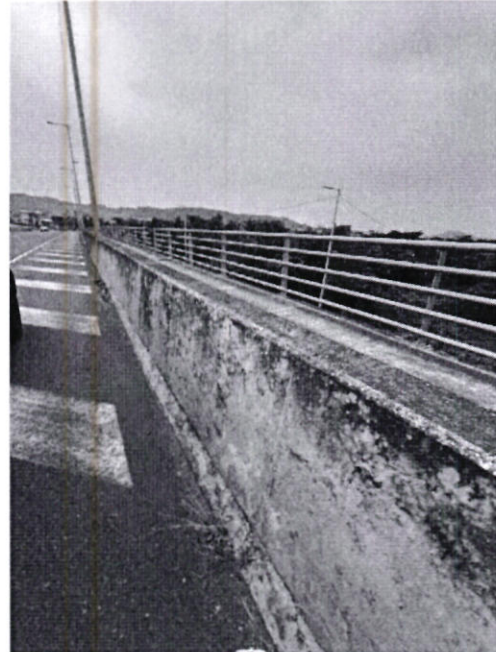
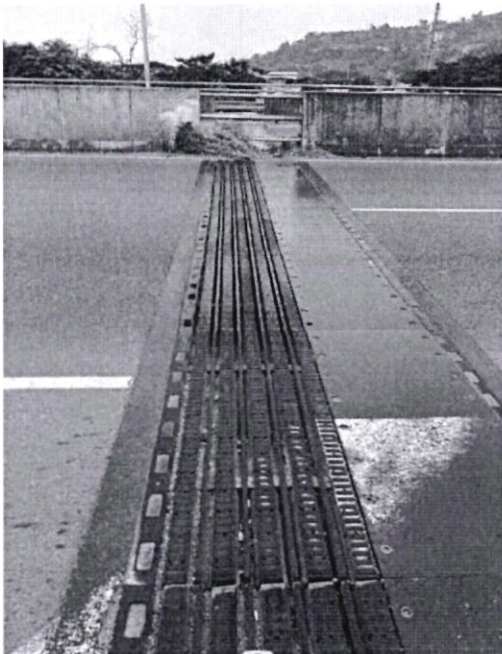
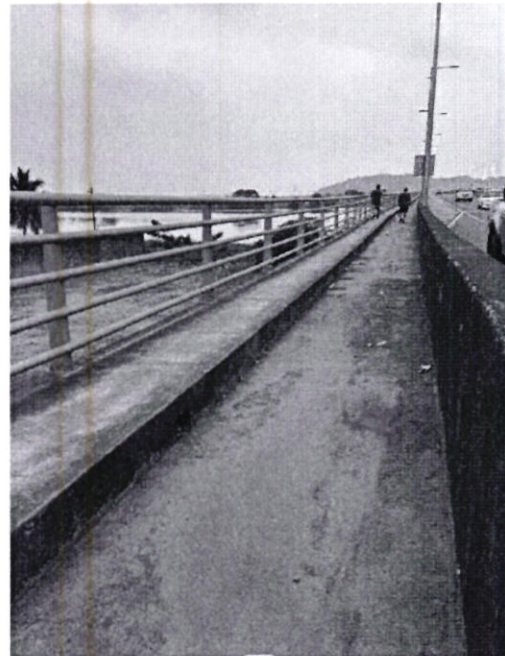
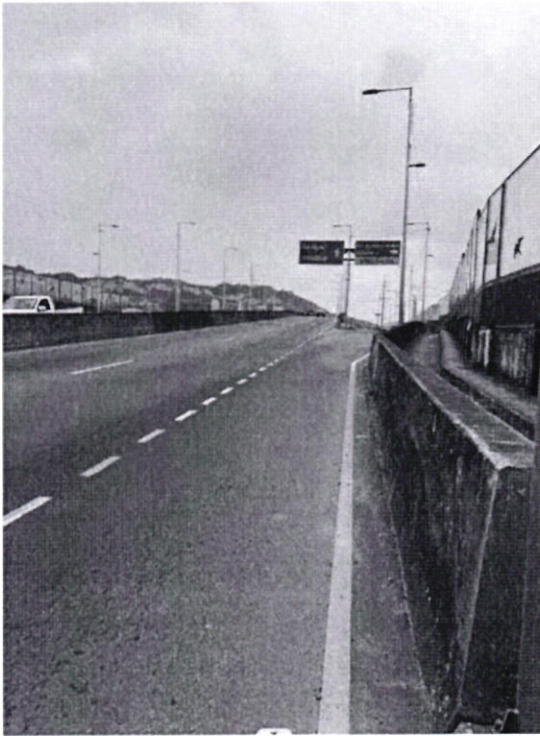
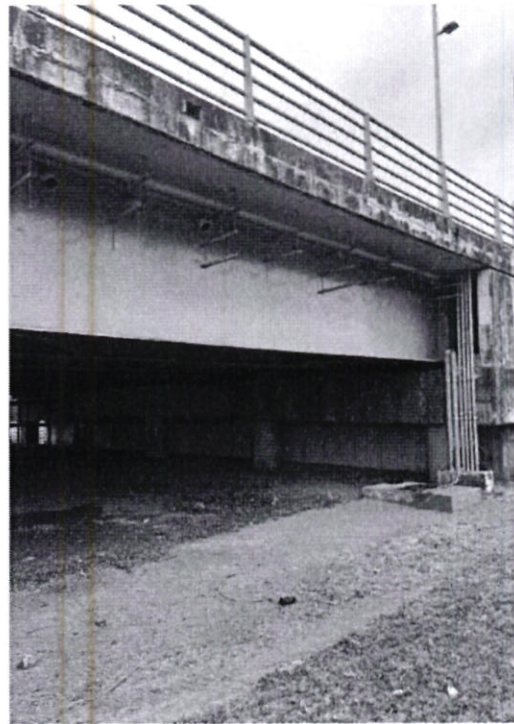
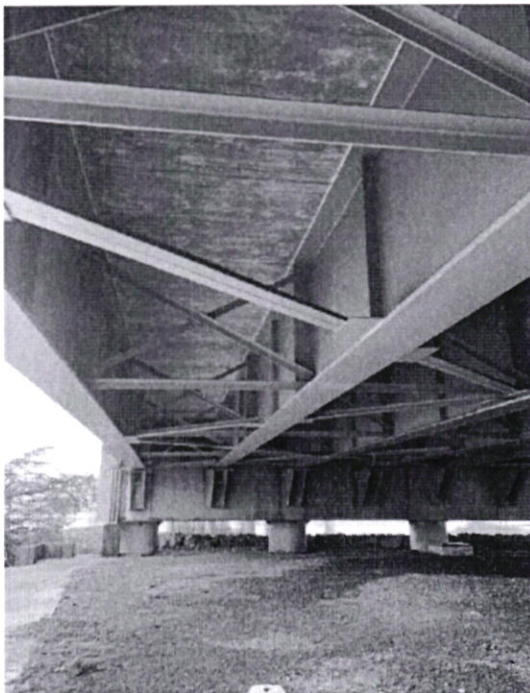
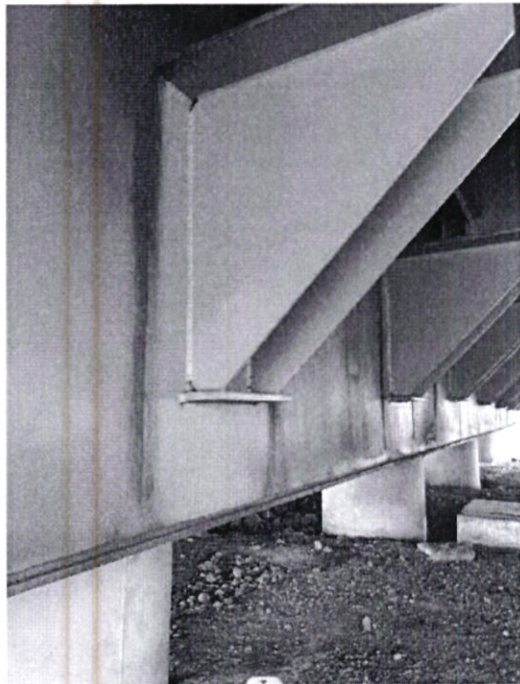
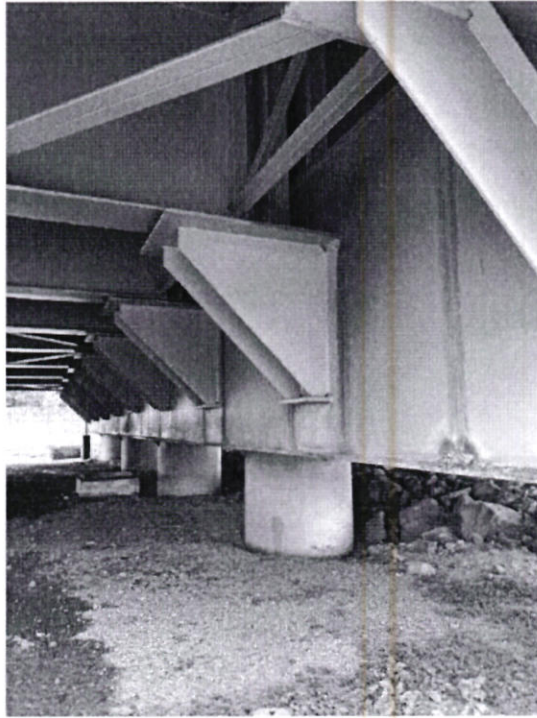
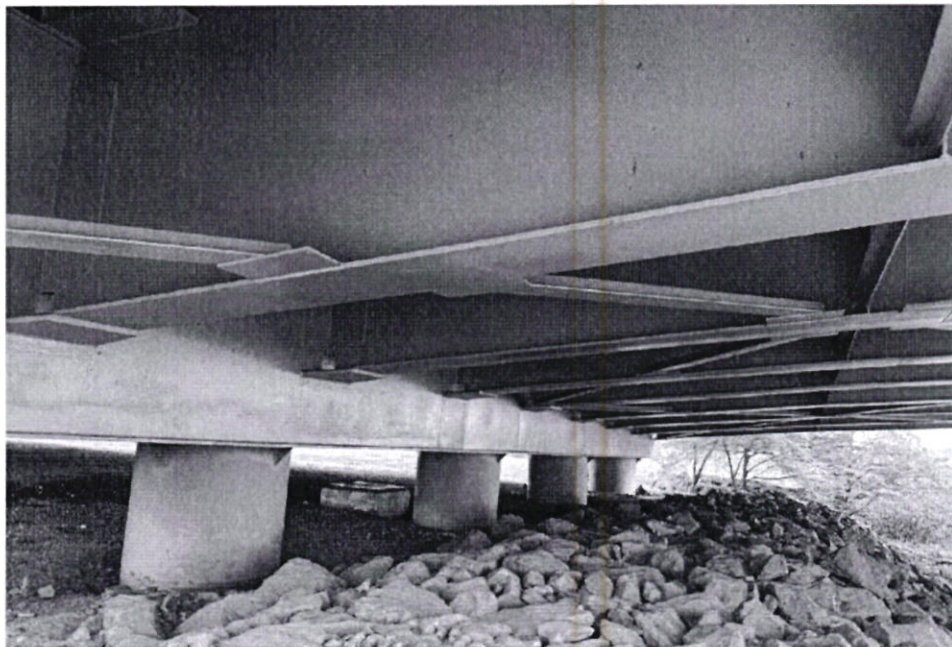
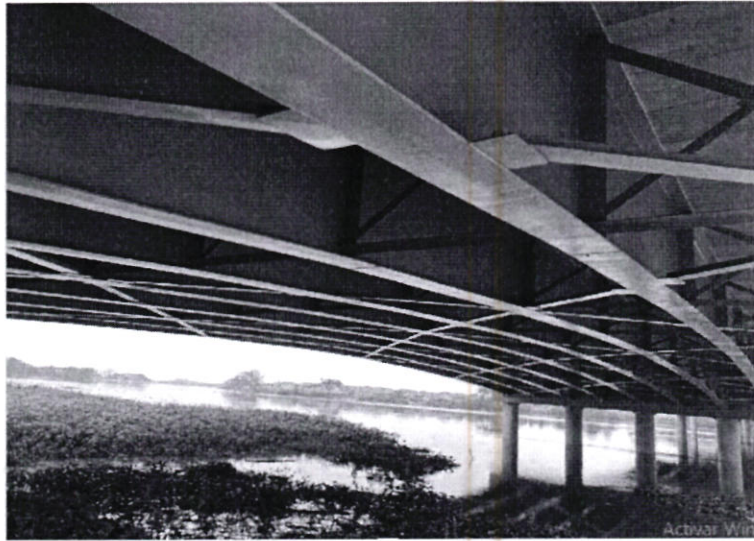
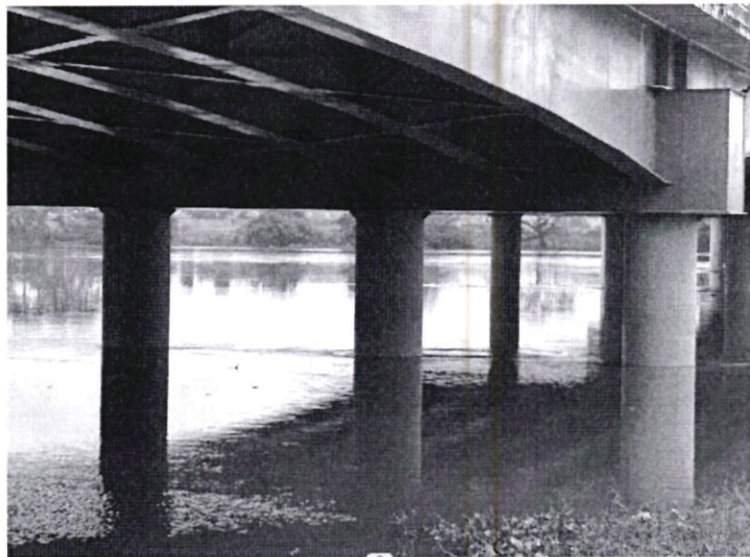
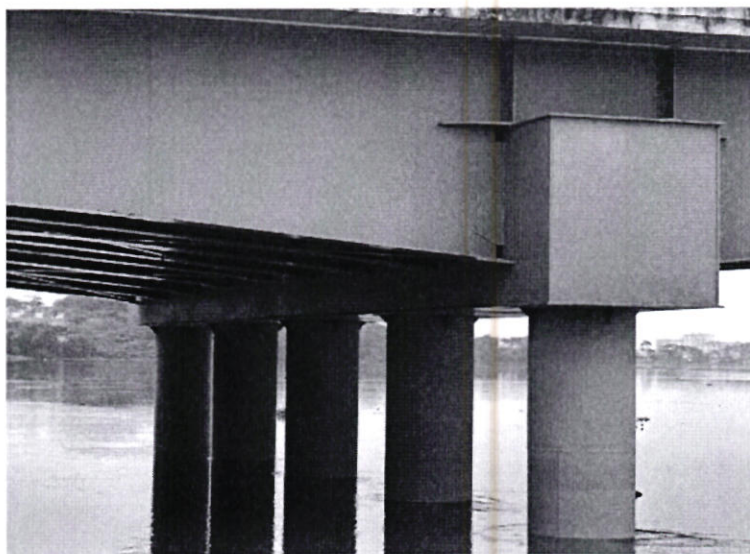
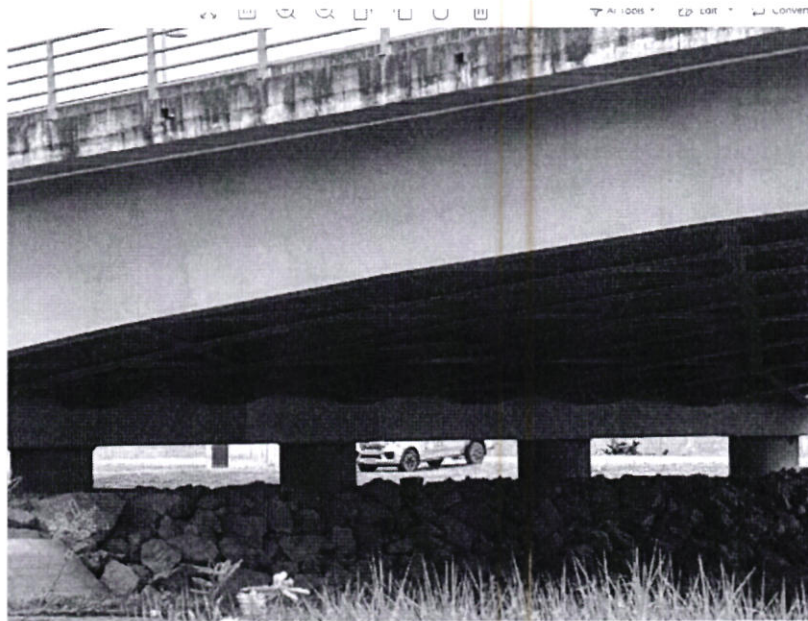
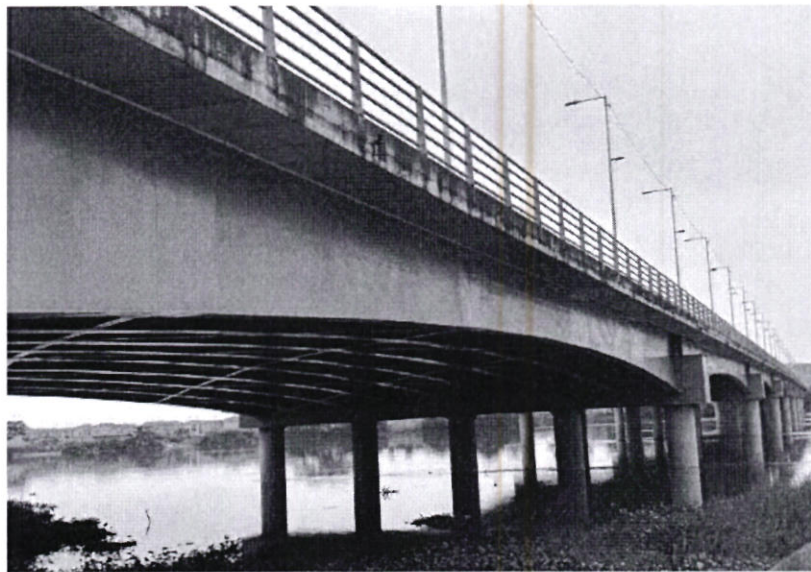
PUENTE DAULE-GUAYAQUIL

- La superestructura metálica (vigas, diafragmas, uniones y pilas) se encuentra estructuralmente estable, sin presencia de deformaciones, fallas visibles o desplazamientos.
- La pintura protectora anticorrosiva en las superficies expuestas presenta buen estado general, sin signos de desprendimiento, escamas ni oxidación visible.
- Las pilas metálicas sumergidas en el río Daule se mantienen estables, sin evidencia superficial de deterioro; sin embargo, se advierte que el sistema de protección catódica ha sido sustraído, quedando expuestas al riesgo progresivo de corrosión por inmersión constante.
- No se han identificado fisuras estructurales ni desprendimientos en anclajes o apoyos.

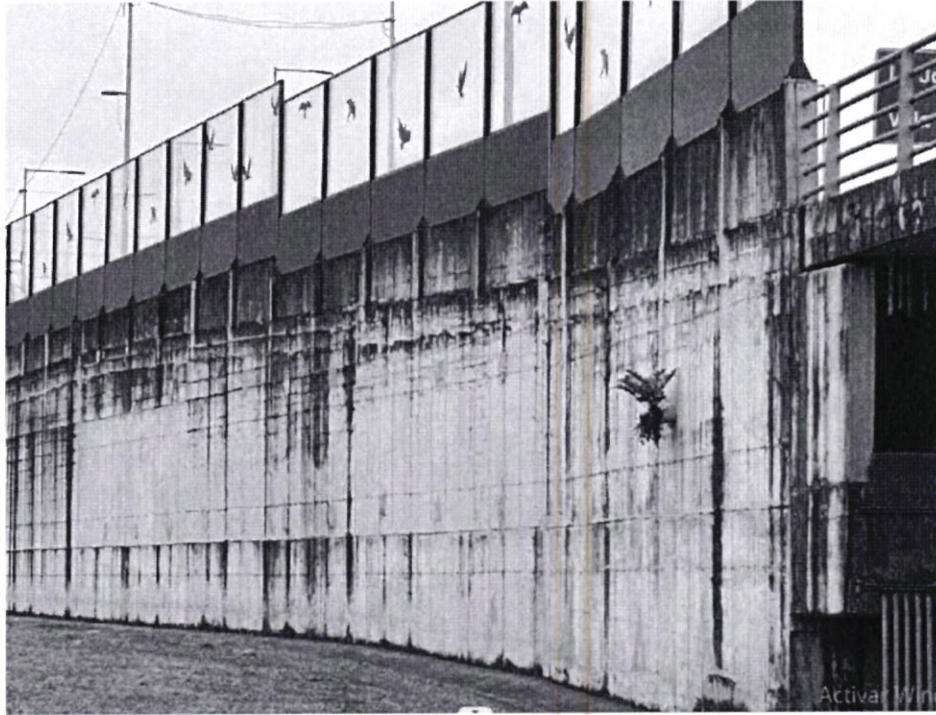
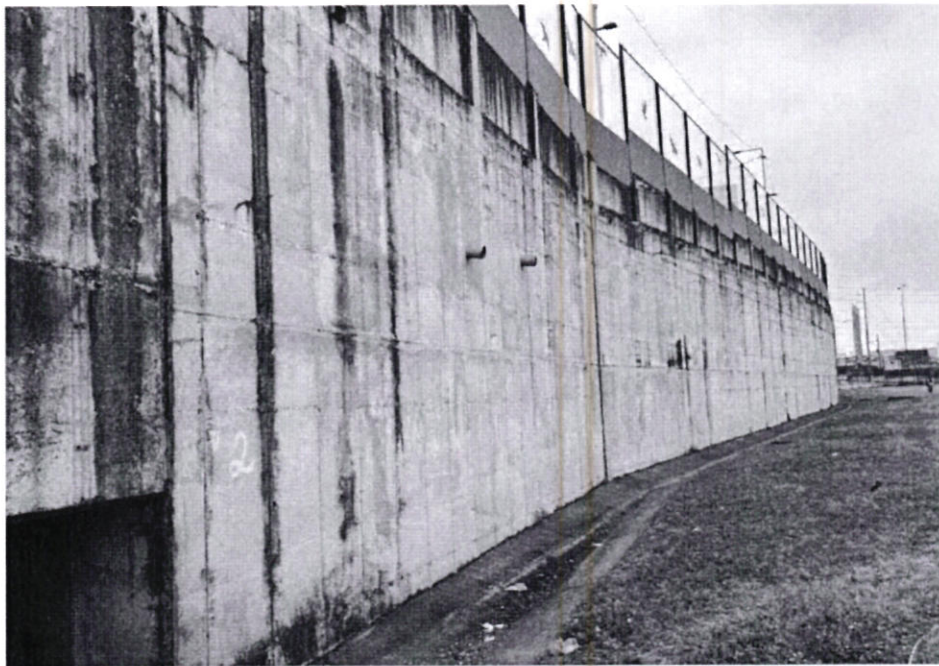
ACCESO-INGRESO A PUENTE DAULE-GUAYAQUIL

- La capa asfáltica de los accesos mantiene una condición funcional y estructural aceptable, sin presencia de baches, desprendimientos ni deterioro significativo.
- Los muros de hormigón armado de contención, tanto en los accesos como en rampas, se encuentran visiblemente estables, sin fisuras estructurales, asentamientos ni erosión en sus bases.
- Se mantiene la funcionalidad del sistema vial, tanto en términos de circulación como de drenaje superficial.
- La señalización vial, tanto vertical como horizontal, es funcional aunque en algunas áreas podría requerir mantenimiento preventivo.

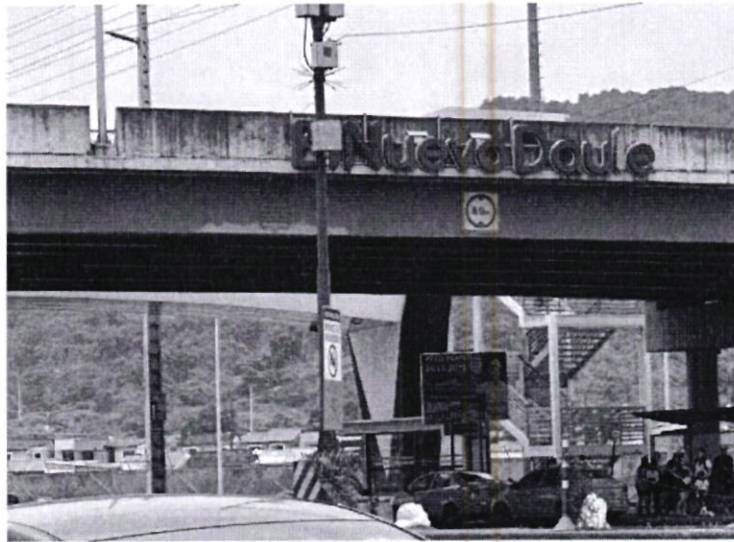
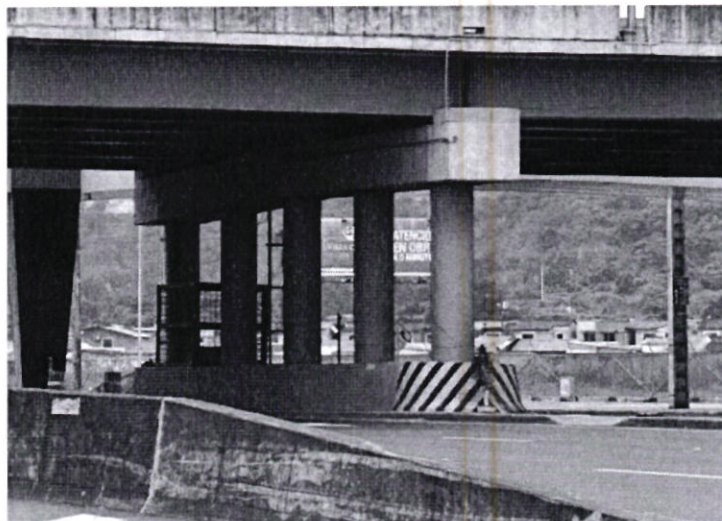
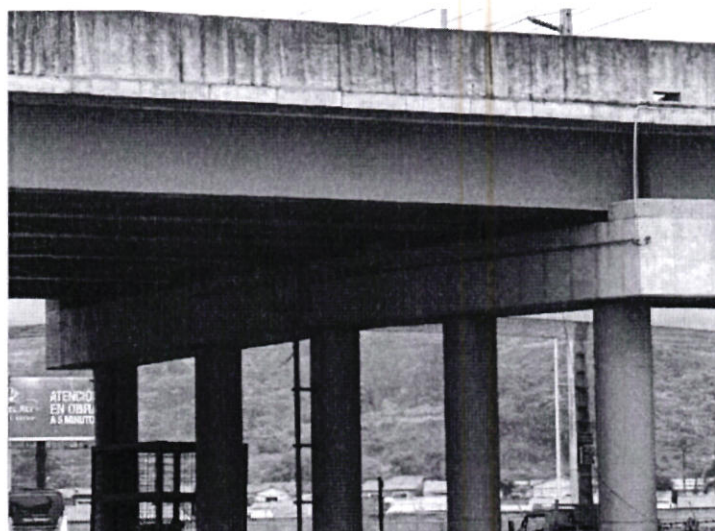
PUENTE SOBRE LA AV. LEON FEBRES CORDERO

- El paso elevado, que posee una altura libre de 6.20 m, cumple con la normativa vigente para circulación vehicular, incluyendo transporte pesado.
- La estructura metálica portante, incluidos pilares y vigas principales, no presenta daños evidentes, deformaciones ni desplazamientos.
- La pintura de protección se encuentra en buenas condiciones superficiales, lo cual indica que ha funcionado adecuadamente como barrera frente a la corrosión ambiental.
- Se verificó que las juntas de expansión, los apoyos y las barandas no presentan fallas funcionales ni daños por impacto o fatiga estructural.
- No se detectan fisuras, fallas en anclajes ni deterioro de elementos secundarios como barandas, juntas o drenajes.
