Referencia: Informe Parcial Noviembre-2
Periodo: 08 al 17 de noviembre del 2020
Contrato No. S-PRS-41-2020-X-0 (Emergencia)
Contrato No. O-OBR-45-2020-X-0 (Emergencia)

Memorando No. GPG-DPSF-MVE-2020-1020-M
Guayaquil, 17 de Noviembre de 2020

REF. INFORME PARCIAL NOVIEMBRE - 2
(PERIODO DEL 08 AL 17 DE NOVIEMBRE)
Contrato N° S-PRS-41-2020-X-0 (EMERGENCIA)
Contratista: CONSTRUCCIONES Y CUBIERTAS KLAERE CIA.
LTDA.
Objeto: Servicio para la remoción y desalojo de la estructura metálica colapsada del puente Colimes sobre el río Daule en el Cantón Colimes de la Provincia del Guayas.

RF.: INFORME PARCIAL NOVIEMBRE - 2
(PERIODO DEL 08 AL 17 DE NOVIEMBRE)
Contrato: N°O-OBR-45-2020-X-0 (EMERGENCIA)
Contratista: Compañía LEPICOV S.A.
Obra: Mantenimiento pétreo de la vía El Paraíso - Lomas de Colimes en una longitud de 8,2 kilómetros en el Cantón Colimes de la Provincia Del Guayas.

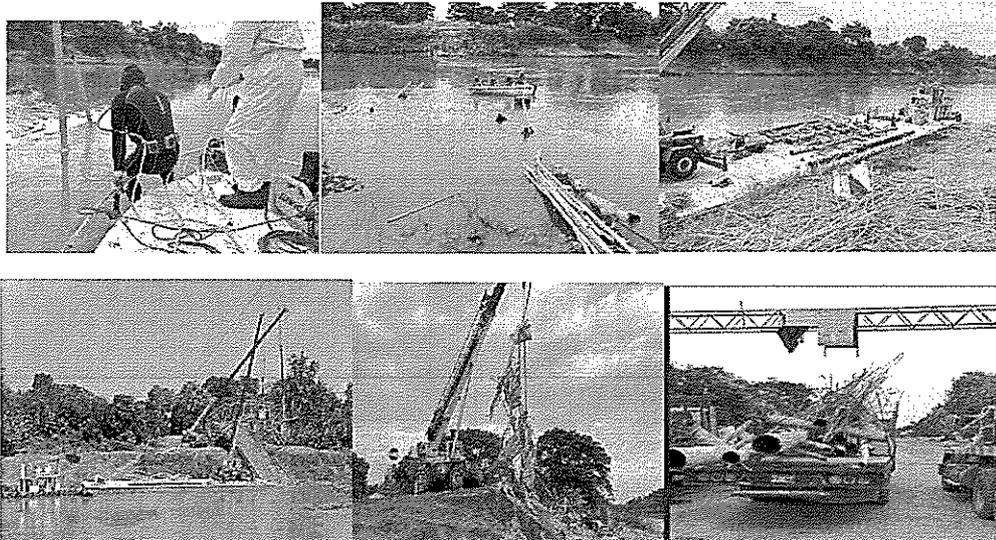
6. - FOTOS DE LA EJECUCIÓN DEL SERVICIO

- Se ejecutaron trabajos de desmontaje de estructura metálica del puente.
- Se trabajó con una gabarra y una grúa de 30 Ton. en el desmontaje de estructura central del puente.

- Se ejecutó traslado de material desmontado del puente al punto almacenaje para su posterior retiro.
- Se trabajó con winche petrolero de 100.000 libras para ayudar a remolcar estructura del puente.

- Se ejecutaron trabajos con dos minicargadores con punta para el derrocamiento de la losa de hormigón ubicada al lado izquierdo y derecho del río.
- Se trabajó en derrocamiento de la losa de hormigón ubicada al lado izquierdo y derecho del río.

- Se realizaron trabajos con retroexcavadora con punta para ayudar con el derrocamiento de cimentaciones del puente.
- Llegó al sitio estructuras del puente delta donados por el MTOP.

- Buzos realizaron inspección de losa del puente sumergida en el lecho del río y analizar la factibilidad de retiro de la misma.

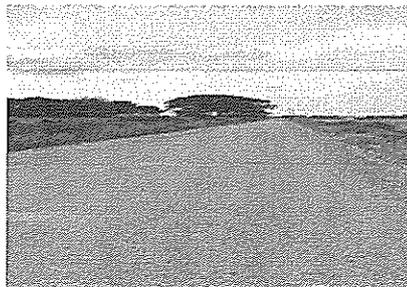
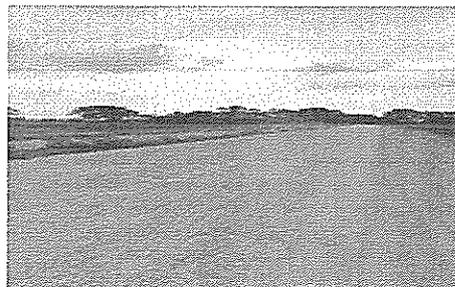
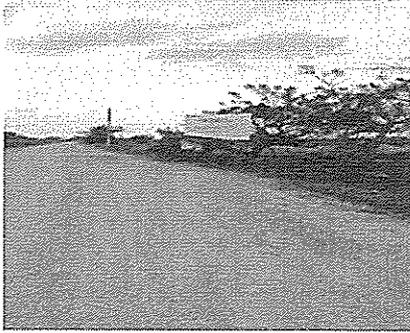
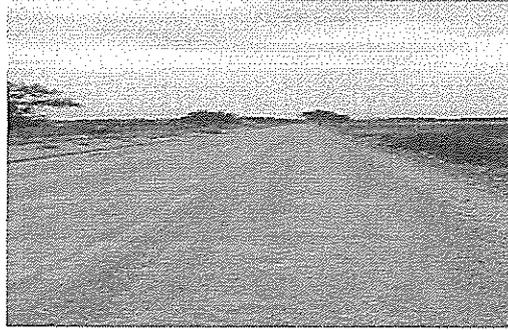
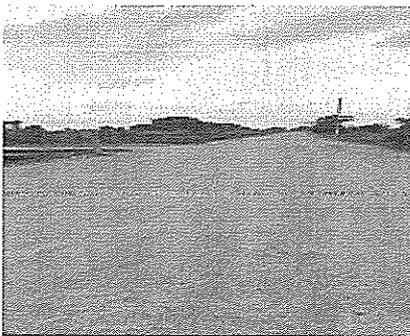
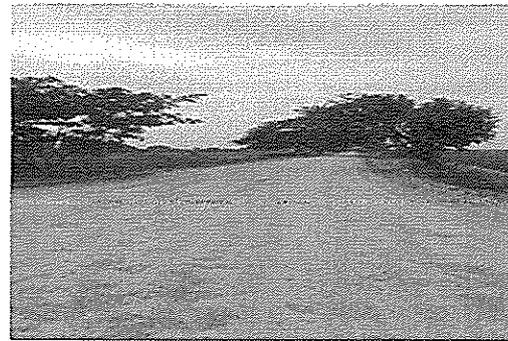
6.-FOTOS DE LA EJECUCIÓN DE OBRA

- Se realizó la nivelación topográfica de la subrasante y rasante a lo largo de toda la vía.
- Se re conformó y compacto la rasante en una longitud de 8.15 km.
- Se transportó, relleno, nivelo y compactó los agregados no tratados en una longitud de 8.15 km
- En los tramos de la vía donde la maquinaria trabaja se colocaron postes pintados, tanque metálico, cinta plástica de peligro, señal de hombres trabajando.
