INFORME ESTRUCTURAL VISUAL SUPERFICIAL

El presente informe se lo realiza por solicitud mediante MEMORANDO GADIMCD-DGA-SSG-2025-0356-M, con el objetivo de realizar una verificación preliminar del estado estructural actual del puente Daule-Guayaquil, el paso elevado sobre la Av. León Febres Cordero y sus respectivos accesos viales.

**IMAGEN DE PUENTE DAULE-GUAYAQUIL, PASO ELEVADO SOBRE LA AV.
LEON FEBRES CORDERO Y ACCESO-SALIDA AL PUENTE DAULE-GUAYAQUIL**

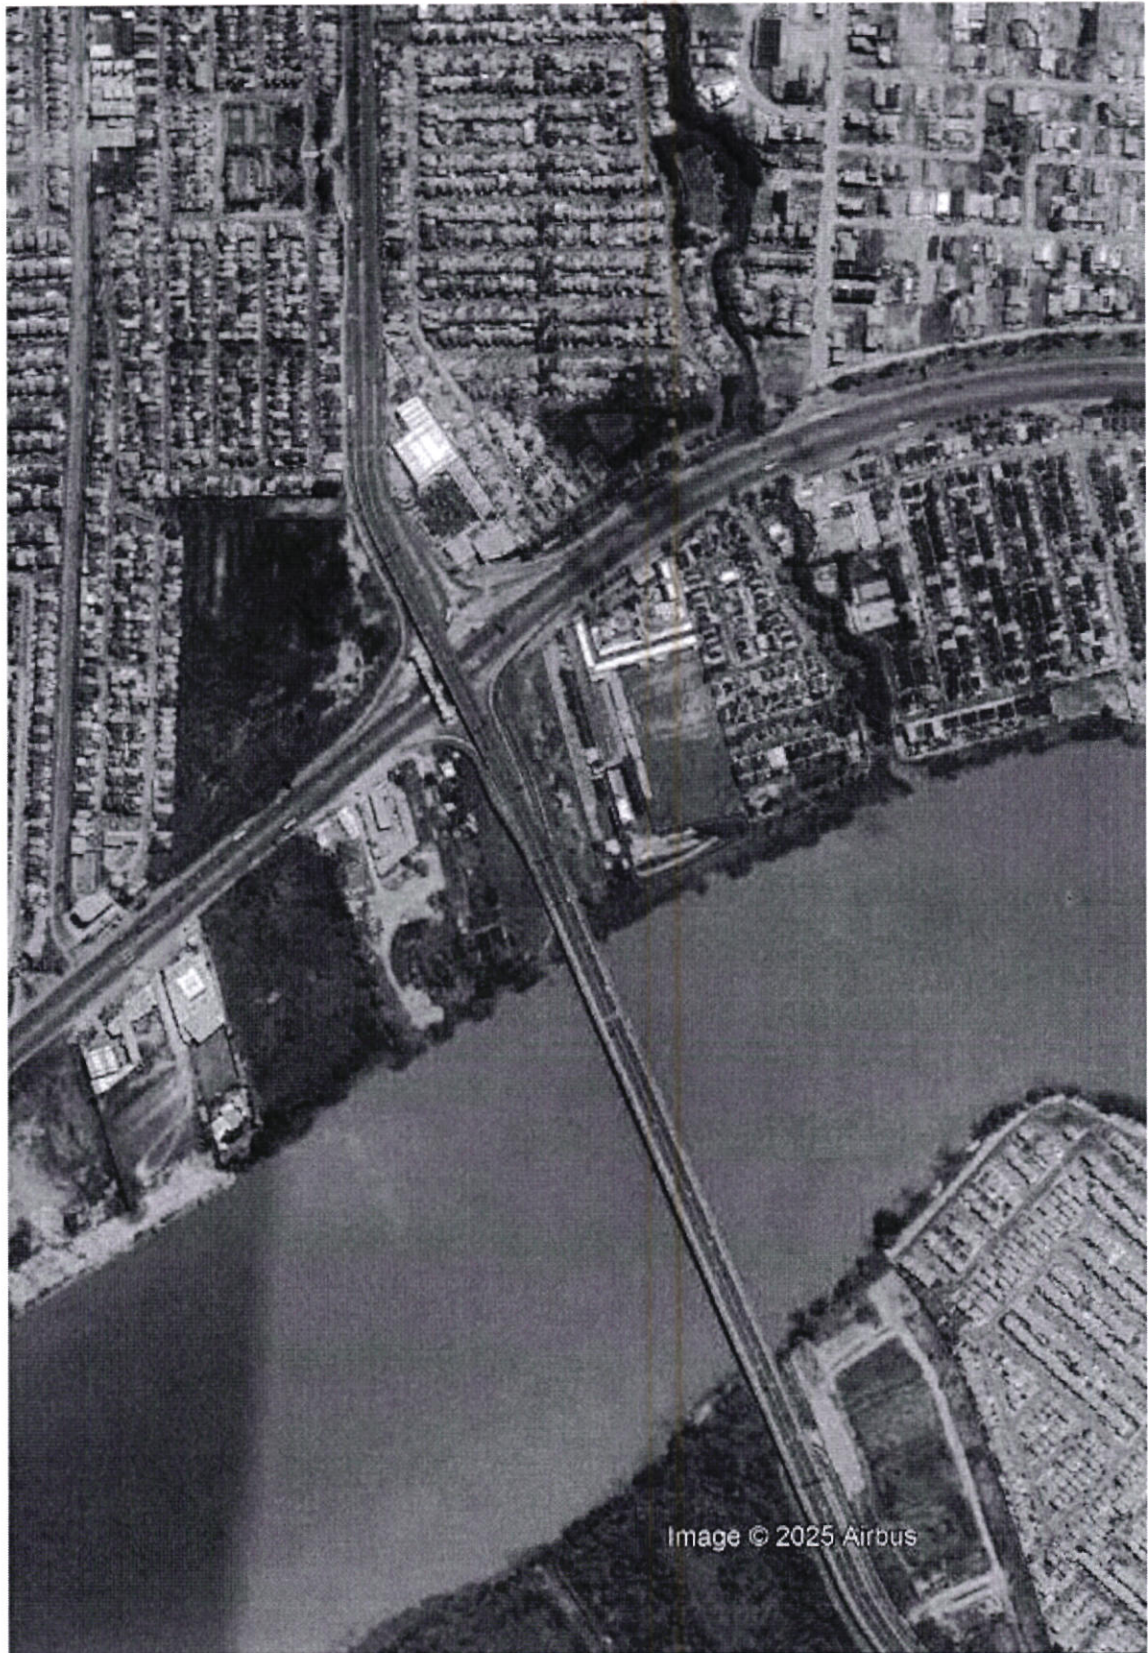
PUENTE DAULE-GUAYAQUIL

- La superestructura metálica (vigas, diafragmas, uniones y pilas) se encuentra estructuralmente estable, sin presencia de deformaciones, fallas visibles o desplazamientos.
- La pintura protectora anticorrosiva en las superficies expuestas presenta buen estado general, sin signos de desprendimiento, escamas ni oxidación visible.
- Las pilas metálicas sumergidas en el río Daule se mantienen estables, sin evidencia superficial de deterioro; sin embargo, se advierte que el sistema de protección catódica ha sido sustraído, quedando expuestas al riesgo progresivo de corrosión por inmersión constante.
- No se han identificado fisuras estructurales ni desprendimientos en anclajes o apoyos.
